Corippo

Comune di Corippo, distretto di Locarno, Cantone Ticino

ISOS
Inventario degli insediamenti svizzeri da proteggere

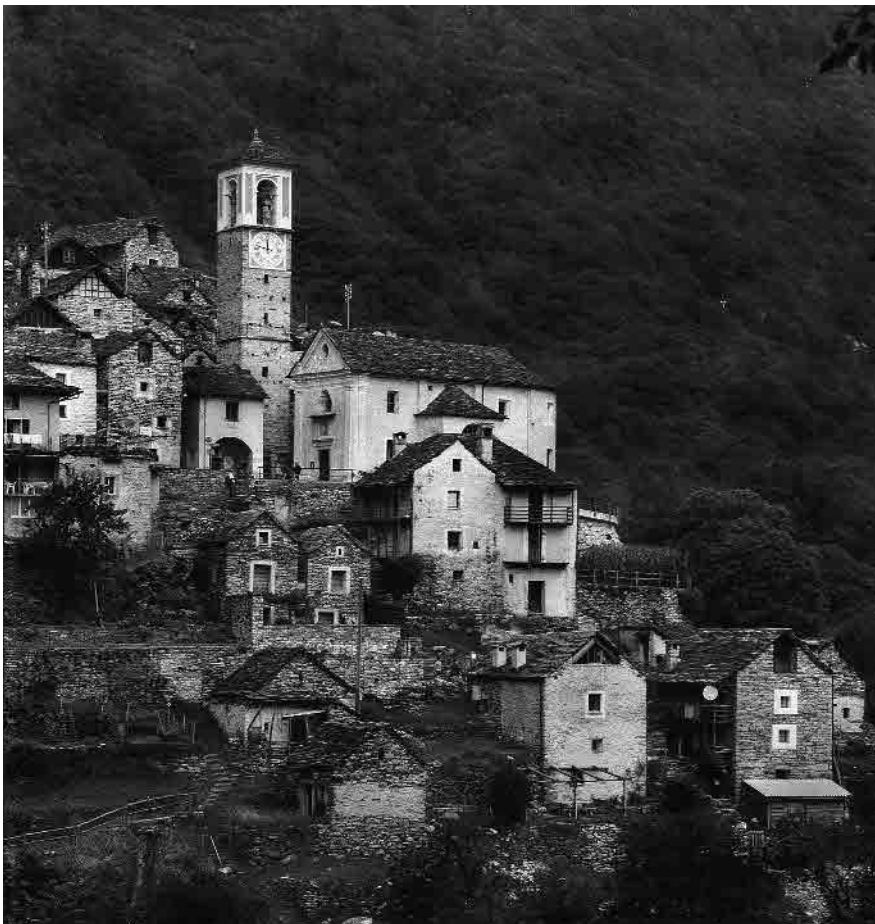
1 La posizione del villaggio in forte pendio

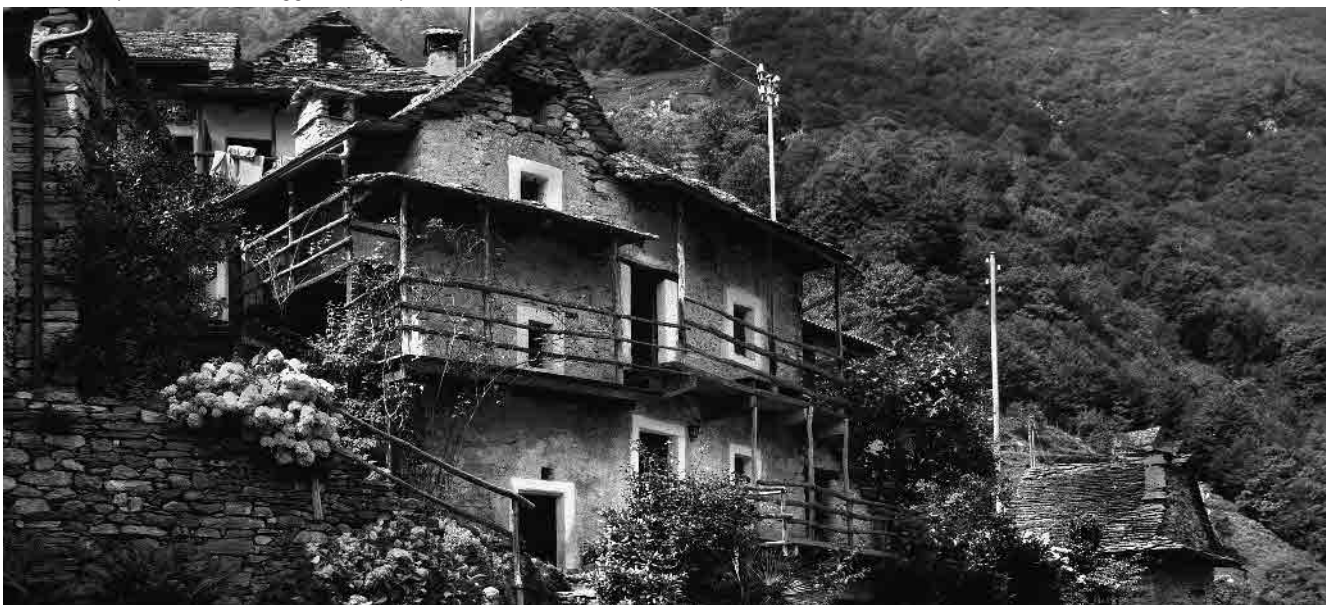
4 Dimora sul margine orientale del nucleo; ballatoi in legno e 'collarini' bianchi alle aperture

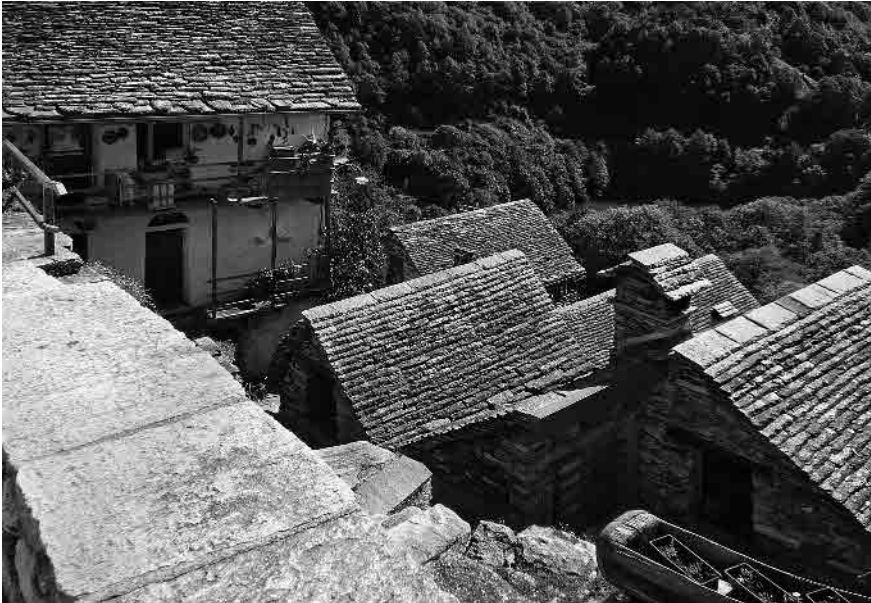
5 Dal sagrato, vista sui tetti in piodè

La vista dall'alto mostra alcune 'macchie' di materiali non tradizionali di copertura. Il valore dell'insediamento richiederebbe l'esclusivo utilizzo delle piode per le coperture.

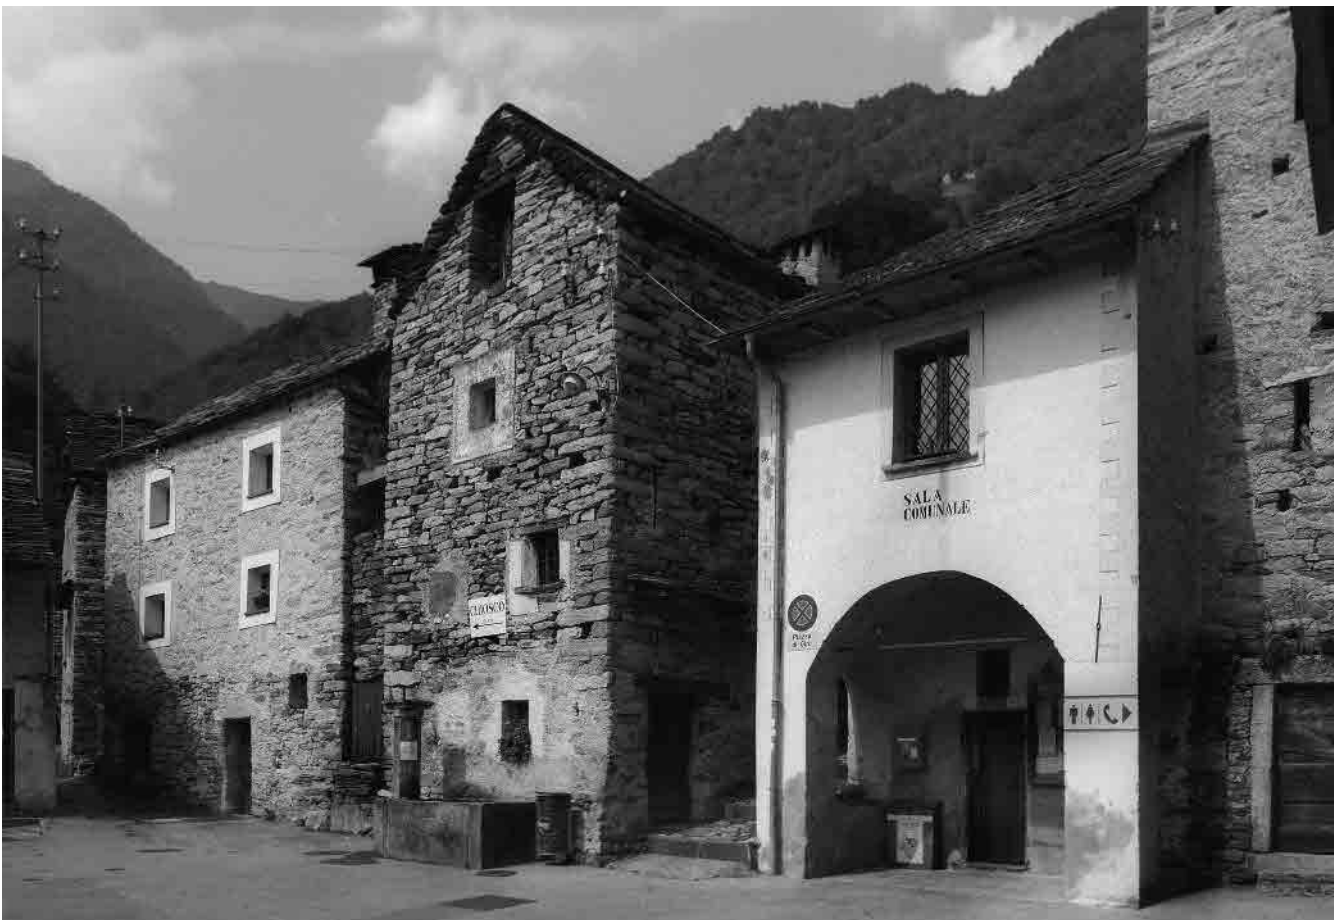
7 Edifici a definizione del lato a monte della piazzetta della chiesa

Il lato a monte del vuoto è dato da un fronte di edifici imponenti nella loro rustica sobrietà: al campanile in muratura a vista, rientrante rispetto al resto dell'allineamento, si giustappone la stretta fronte intonacata dell'aula comunale, col piano terreno completamente aperto da un arco; segue il lato di frontone di un edificio abitativo utilitario, in pietra a vista – una casa a torre a tre piani e mezzo cui si addossa una fontana datata 1879 con un bel fusto – e, quindi, un lato di gronda di un edificio più chiaramente abitativo a tre piani. Questi ultimi due hanno aperture con il collarino con forte strombatura. Anche se avanzata rispetto ai detti edifici, collabora alla definizione del fronte anche il fianco meridionale della chiesa, intonacata. A tale serrata chiusura di questo fronte e alla compattezza priva di aperture e vuoti nel resto del nucleo, si contrappone la completa apertura dello spazio verso valle, che permette la vista da valle sul fronte. Sul lato ovest della piazza con un piano emerge l'osteria (1.0.5) che dà la definizione al vuoto su quel lato.

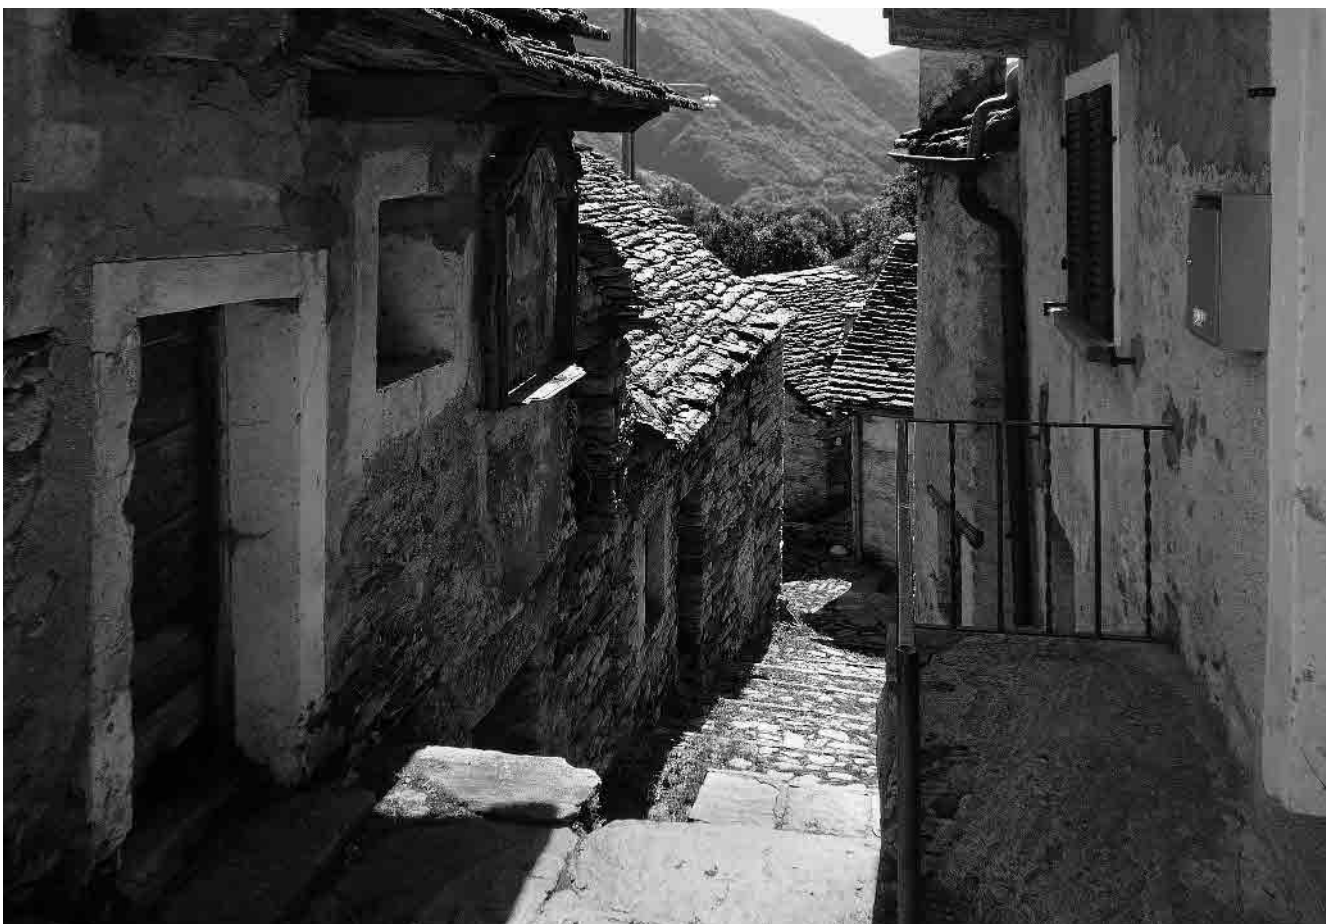
10 Uno dei principali percorsi paralleli al pendio

Il percorso principale (1.0.6) è selciato in maniera irregolare ed è definito da edifici abitativi e utilitari, quasi tutti in muratura a vista o rasapietra, con le aperture abbellite dalle conici di intonaco bianco, che si aprono in mura spesse e con strombatura. Verso l'estremità nordoccidentale il percorso è più stretto, diventa sterato, e gli edifici meno curati. Quelli sul lato a valle sono più bassi e solitamente hanno la parte utilitaria verso monte, ma non è regola fissa. In qualche caso due abitazioni formano una breve schiera di due unità giustapposte, ma si trovano anche stalle doppie identificate da due distinti accessi. Frequenti dappertutto i segni di riattamento. Un altro percorso importante, parallelo alle curve di livello, fa capo alla piazza e passando a monte dell'osteria avvolge per un tratto il nucleo a ovest congiungendosi con il percorso
